三重県型「耐震シェルター」新タイプの仕様

近い将来発生する恐れがあるといわれる東海地震、東南海・南海地震の備えとして、住宅の耐震補強が急務となっていますが、ここで紹介するのは住宅全体を補強するのではなく、住宅の一角に頑丈で安全なスペースを確保しようとする発想から生まれた、箱型の「耐震シェルター・六畳タイプ」で、次のような特徴を備えています。

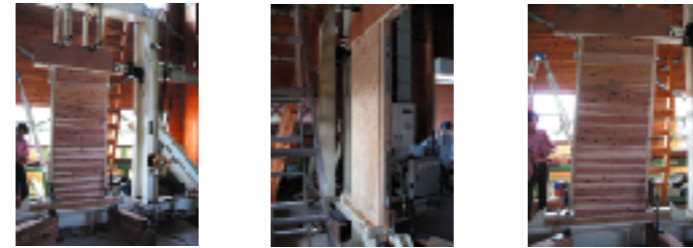
1 水平力に対する強度試験

建築物は地震時の水平力に対して、その方向と平行な壁面が抵抗します。そこで住宅が倒壊し、2階部分の荷重がシェルターの屋根に載った状態で、壁面を構成するパネルをどのような構造にすればシェルターに要求される性能を持たせることができるかを確認するため、5種類の壁パネルを製作して壁せん断試験を実施。この試験では、下部の土台を試験機に固定し、上部の桁に地震時の水平力に相当する力を加え、パネルが平行四辺形に歪んだときの変形角により、耐力を測定しました。

※試験の実施日時と場所
平成22年6月10日
三重県林業研究所（津市白山町二本木）

「耐震シェルター」に採用した壁パネルの変形角は、それ以上の変形では構造的な損傷が発生するとされる変形レベル以下であり、地震時の水平力に耐えられる強度を持っていることが確認されました。

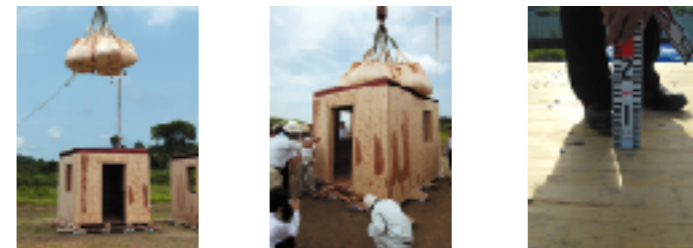
2 上方からの落下物による防護性能試験

試験体の上部3mから3tonの砂袋を落下させ、防護性能を確認しました。

※試験の実施日時と場所
平成22年7月16日
ウッドピア松阪の空き地（松阪市木の郷町）

屋根中央部が40mm程度へこみましたが、天井が剥がれるなどの損傷はなく、構造体内部の安全性は確認されました。

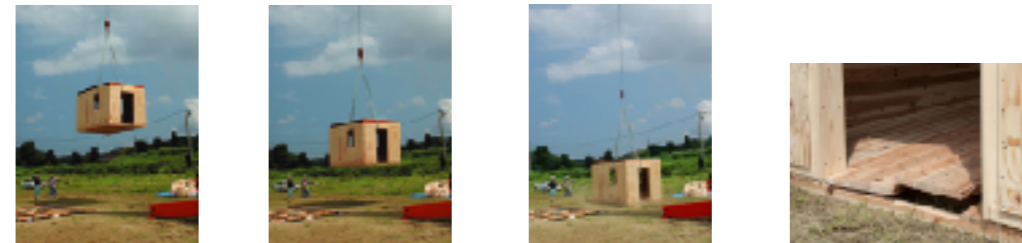
3 落下試験

試験体を地上5mの高さから自由落下させ、耐衝撃性能を確認しました。

地面に衝突した衝撃で、根太が突き上げたので床がめくれ上がりましたが構造体内部の安全性は確認されました。
